## ANALIZA STANU TERENÓW DAWNEJ EC W RADOMIU

D.T.3.4.1

**Analiza stanu terenów dawnej Elektrociepłowni w Radomiu  
pod kątem bieżącego stanu gleby oraz zlokalizowanych  
na tym terenie budynków pod kątem zanieczyszczeń  
poprzemysłowych i stanu technicznego, określenia zagrożeń  
wynikających z tego stanu dla środowiska naturalnego,  
wód oraz wpływu na zdrowie i życie mieszkańców.**

Warszawa, listopad 2017

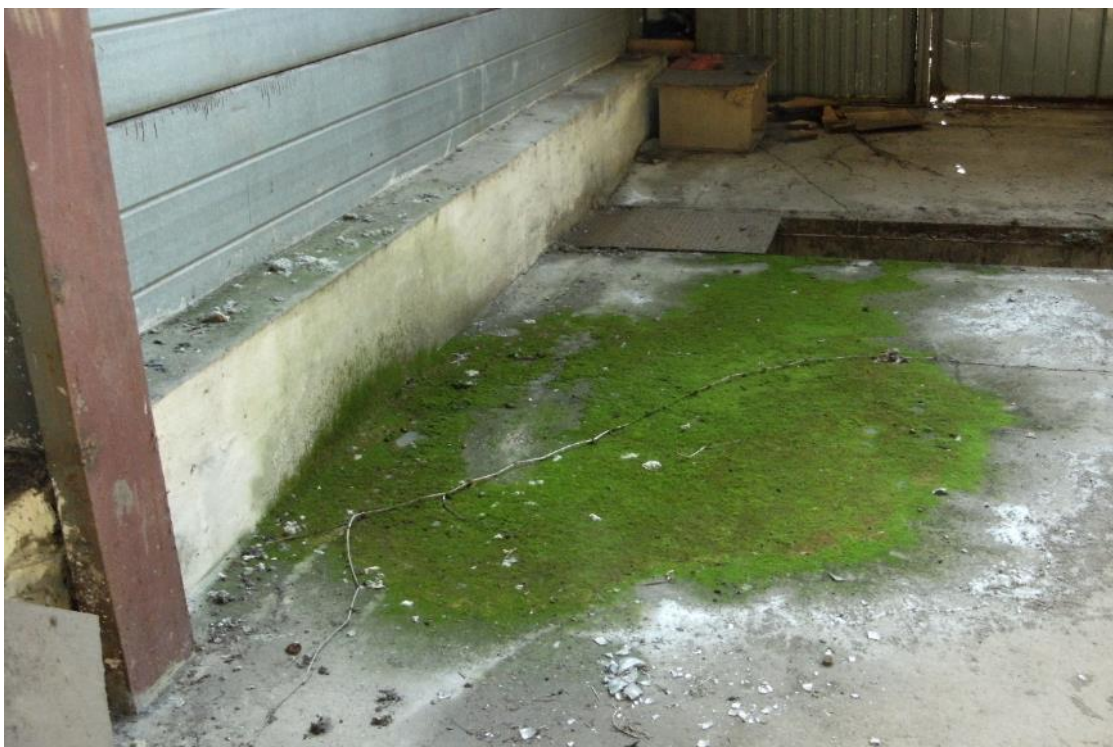
**Fot. 11 Budynek PWS - widok wnętrza – segment lewy - pompownia kondygnacja dolna lokalna degradacja posadzki**

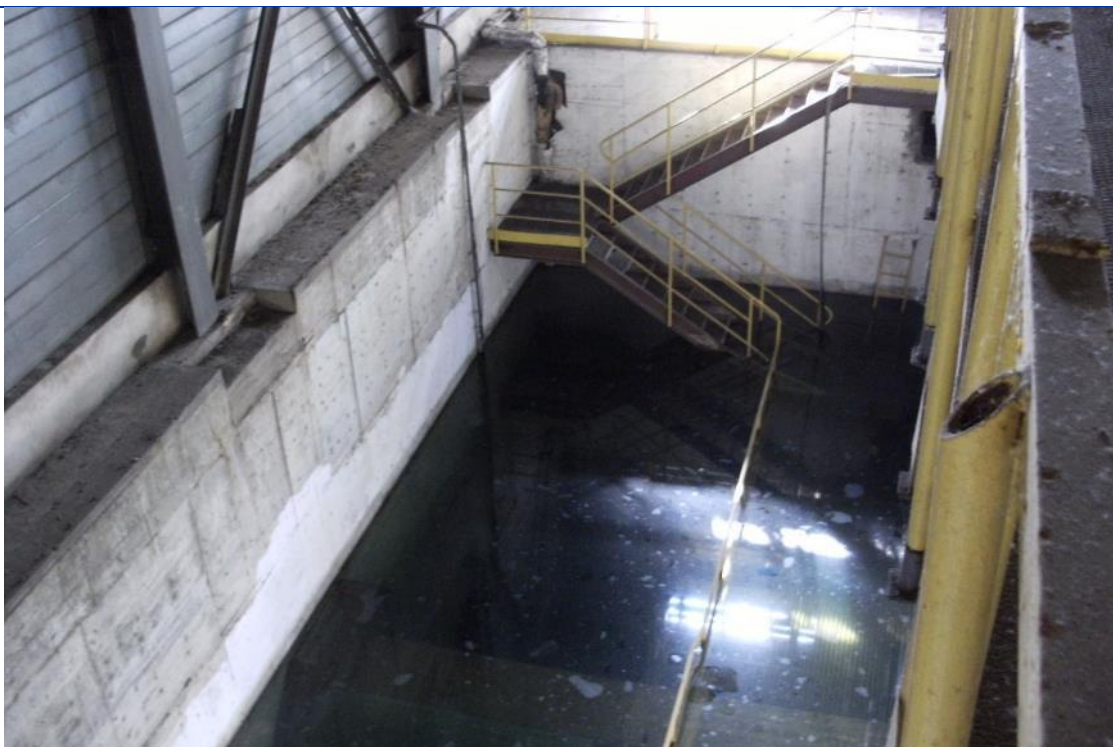
Ściany żelbetowe w poziomie terenu malowane, ze złuszczoną farbą, lokalnie zdegradowane zawilgocone i zagrzybione. Część podziemna obiektu zalana wodą gruntową z powodu wyłączenia pomp toteż niemożliwa jest ocena stanu technicznego ścian i płyty dennej pompowni.

**Fot. 19 Budynek PB – widok wnętrza – zalana część podziemna budynku**

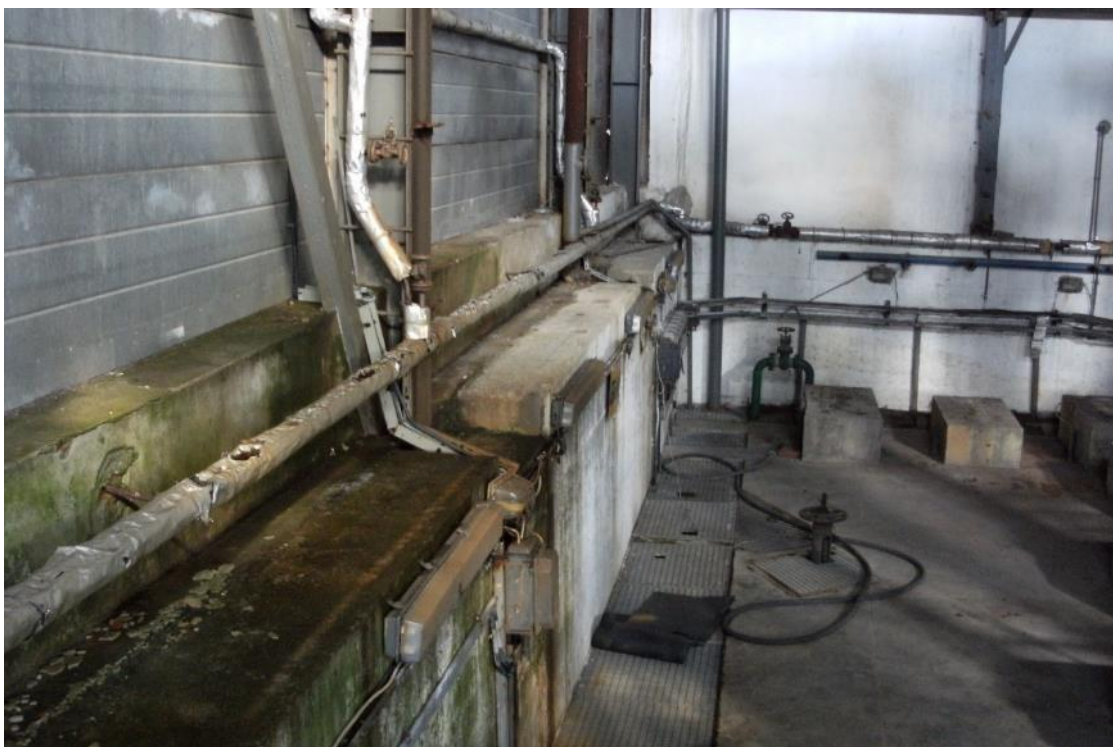
**Fot. 22 Budynek PB – widok wnętrza – korozja ścian żelbetowych**

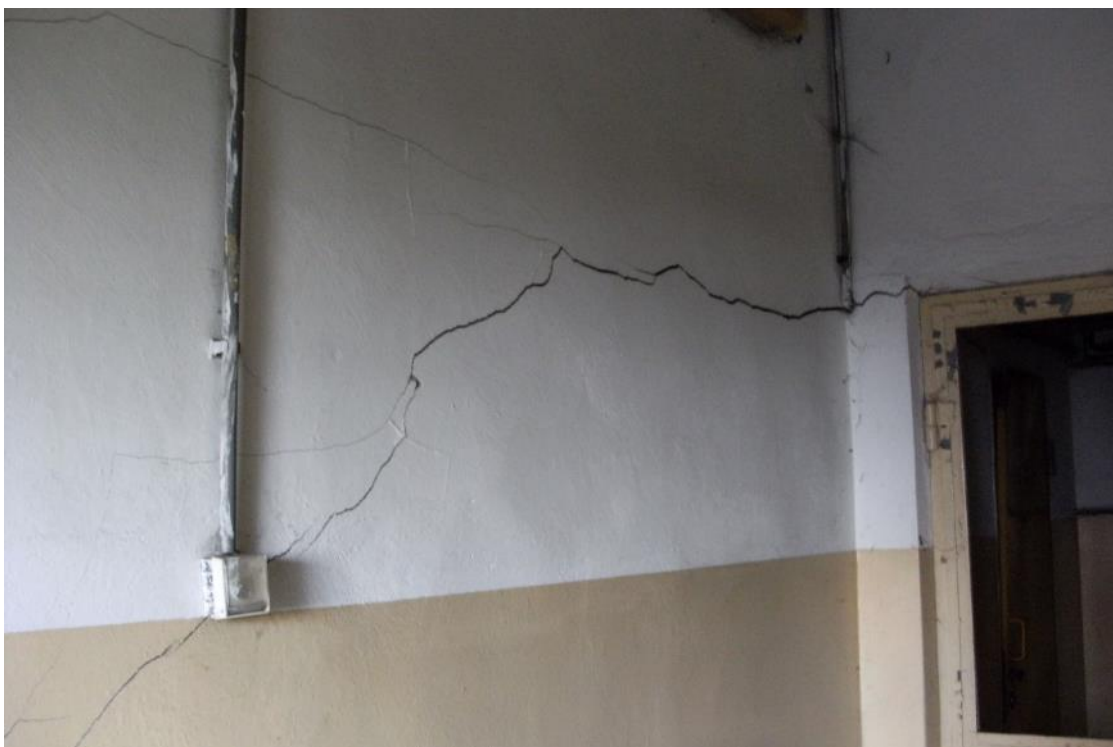
Konstrukcja ścian nośnych obiektu wykazuje ślady istotnych pęknięć i odkształceń na skutek nierównomiernego siadania konstrukcji pompowni bagrowej przylegającego do budynku rozdzielni i nastawni odpopielania. Jest to spowodowane zalaniem dolnej części budynku pompowni bagrowej wodą gruntową, która znacznie obciąża obiekt powodując wzrost nierównomiernych osiadań.

**Fot. 29 Budynek BRiNO - widok wnętrza – spękania ściany w korytarzu na parterze**

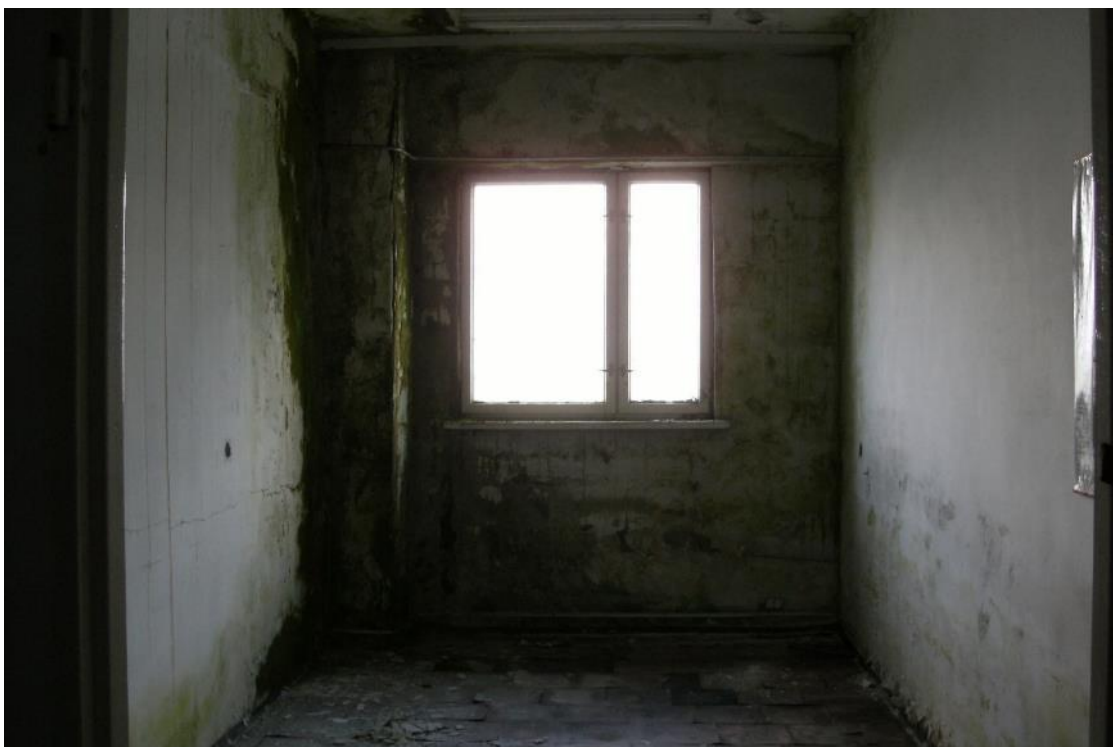
**Fot. 75 Budynek BUT – widok wnętrza zagrzybione pomieszczenie**

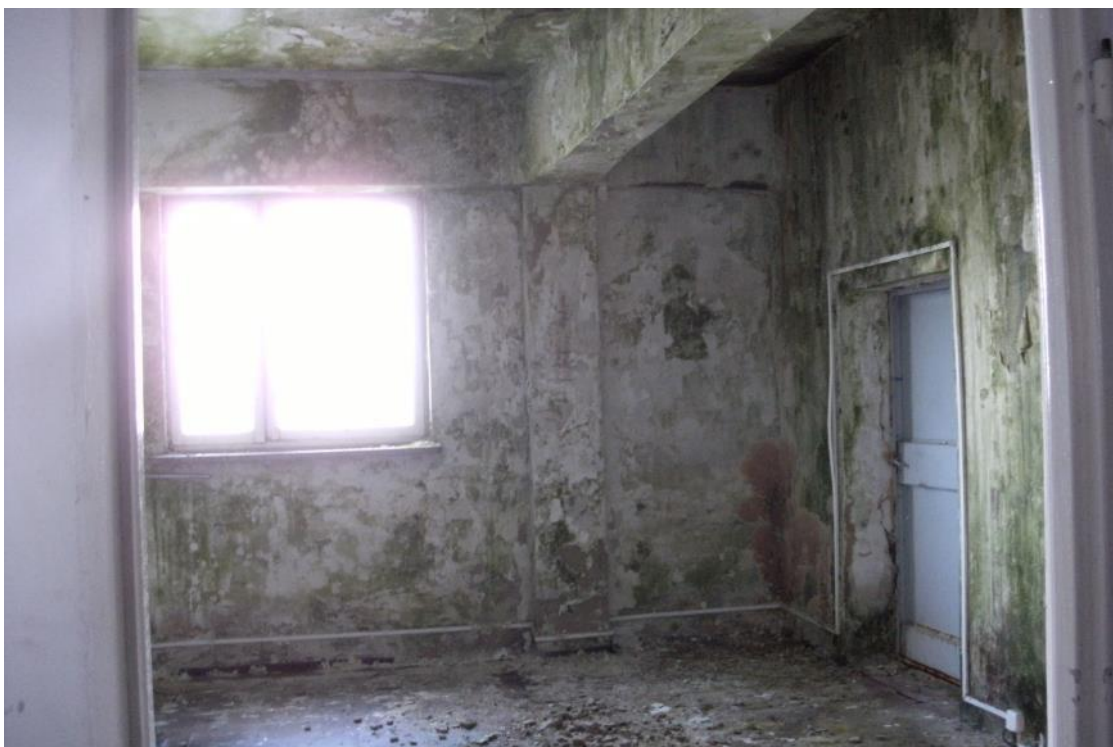
**Fot. 76 Budynek BUT – widok wnętrza na zagrzybione pomieszczenie**

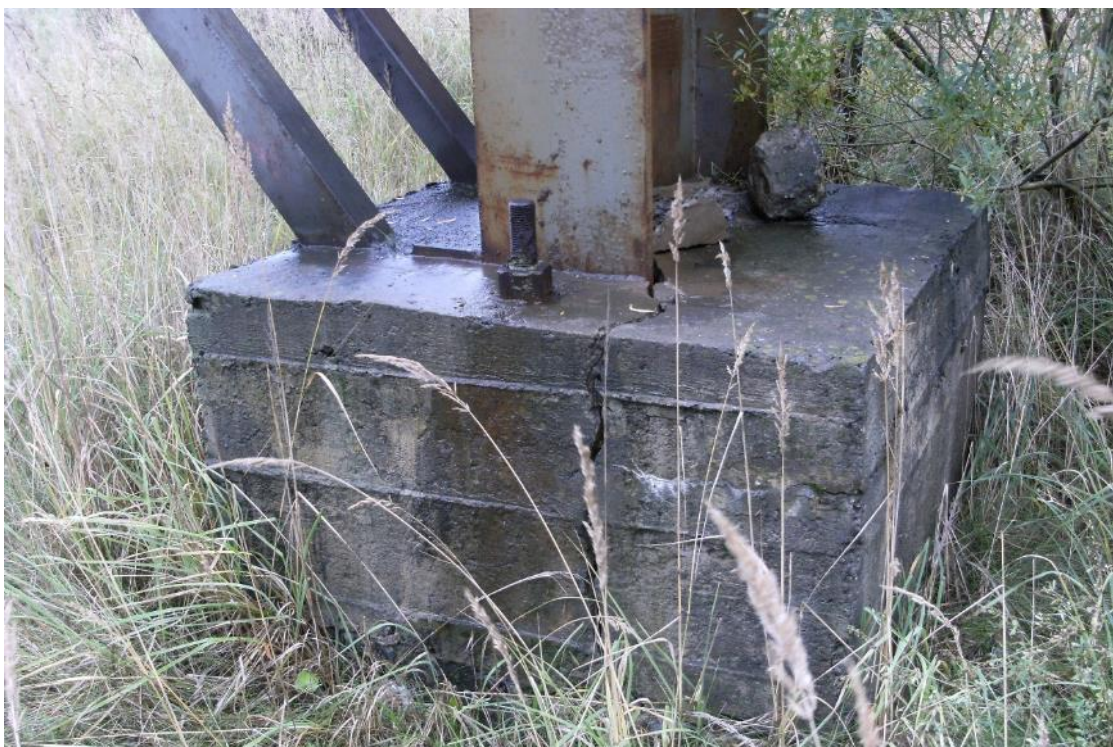
**Fot. 109 Przenośnik węgla – widok na pęknięty fundament podpory pośredniej mostu nr 4**

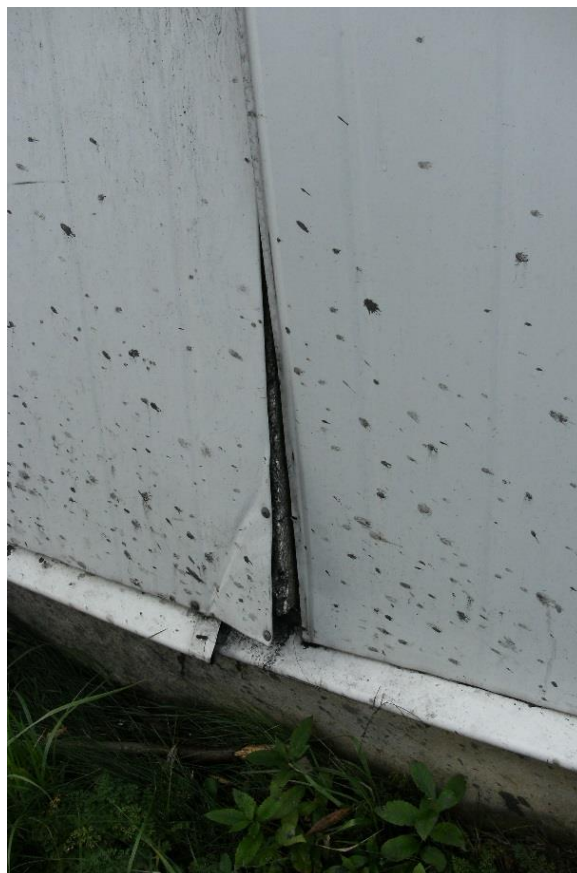
**Fot. 146 Budynek magazynowy – widok na uszkodzony od wewnątrz panel ścienny.**
