## ANALIZA STANU TERENÓW DAWNEJ EC W RADOMIU

D.T.3.4.1

**Analiza stanu terenów dawnej Elektrociepłowni w Radomiu  
pod kątem bieżącego stanu gleby oraz zlokalizowanych  
na tym terenie budynków pod kątem zanieczyszczeń  
poprzemysłowych i stanu technicznego, określenia zagrożeń  
wynikających z tego stanu dla środowiska naturalnego,  
wód oraz wpływu na zdrowie i życie mieszkańców.**

Warszawa, listopad 2017

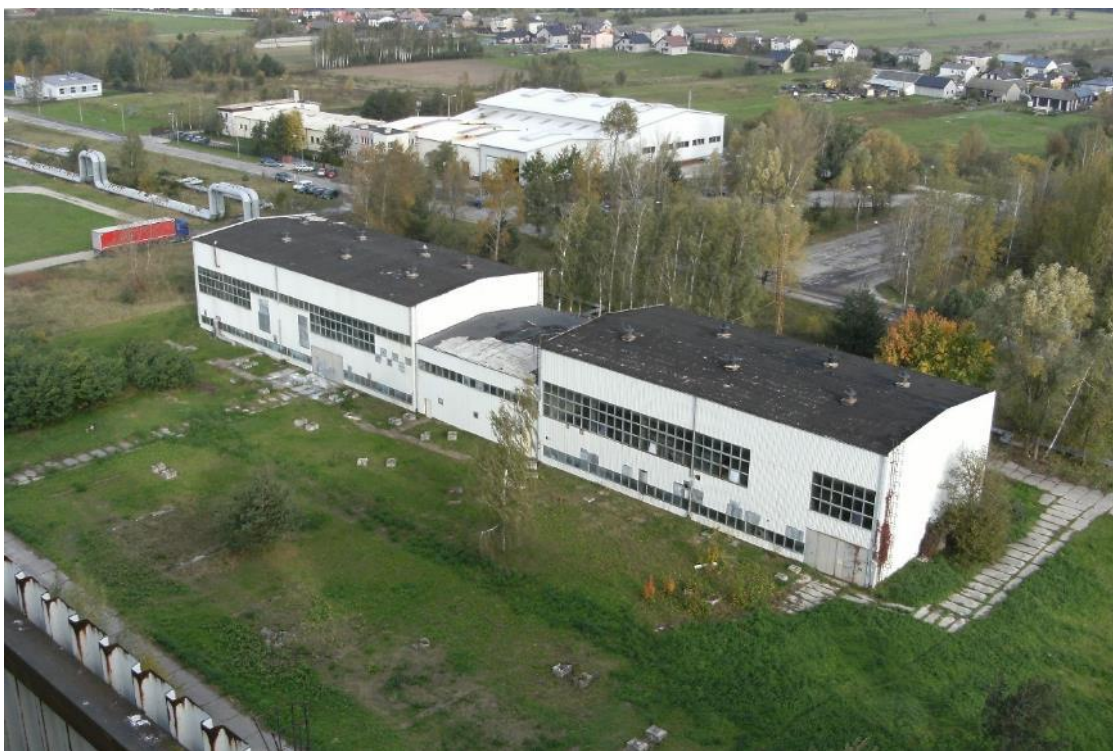
**Fot. 1 Budynek PWS – budynek pompowni wody ściekowej - elewacja południowa, segmenty: segment lewy pompownia bliżej na zdjęciu, segment środkowy niższy, segment prawy wymiennikownia na końcu**

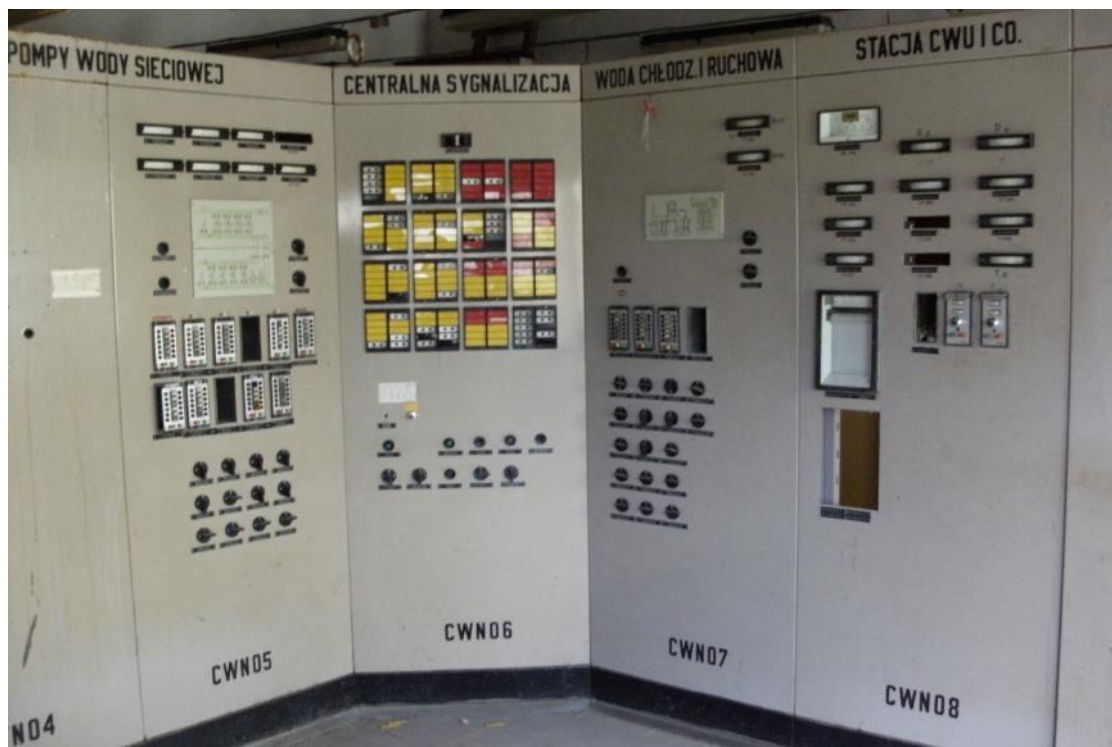
**Fot. 12 Budynek PWS - widok wnętrza – segment środkowy – kondygnacja górna – nastawnia**

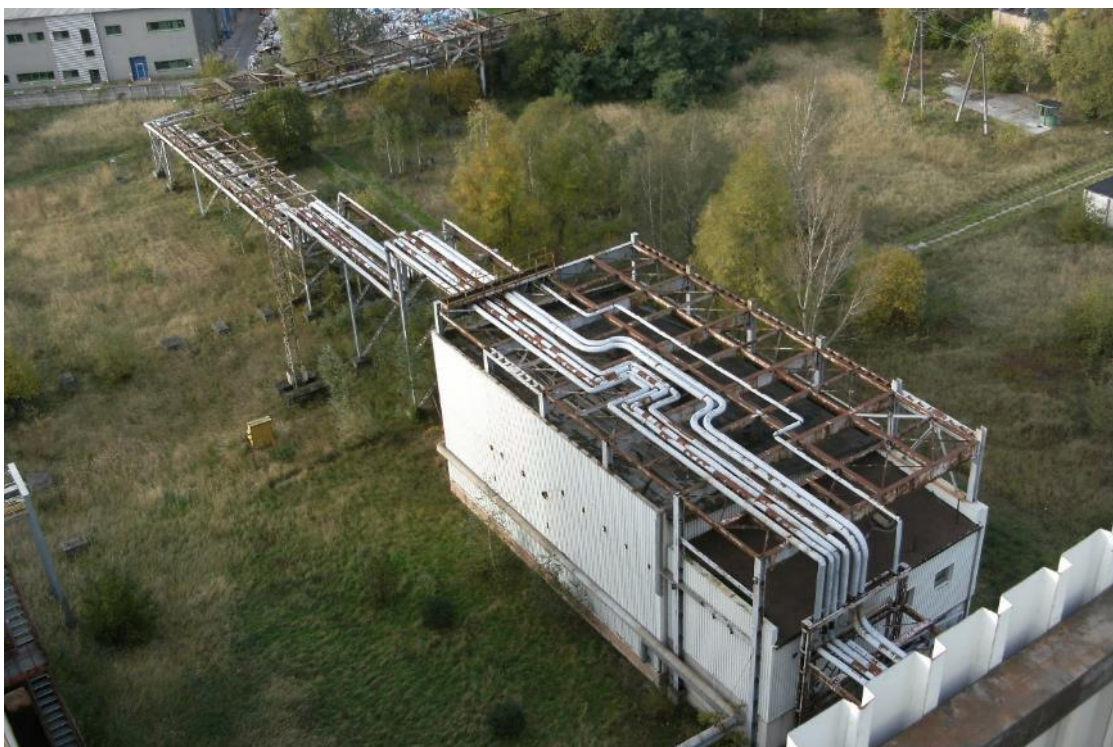
**Fot. 15 Budynek PB – budynek Pompowni Bagrowej (część wyższa) z budynkiem rozdzielni i nastawni odpopielania (część niższa)**

Wnioski: Obecnie budynek pompowni bagrowej jest zużyty funkcjonalnie. Z uwagi na pełnione funkcje pompowni w czasie eksploatacji ciepłowni, jej złożoną konstrukcję (podziemne zbiorniki) stropy na różnych poziomach, pomosty obsługowe, wiek obiektu oraz jego stan przystosowanie obiektu do hali produkcyjnej lub magazynowej jest nieopłacalnie ekonomiczne. Rekomenduje się w przyszłości rozbiórkę budynku pompowni bagrowej.

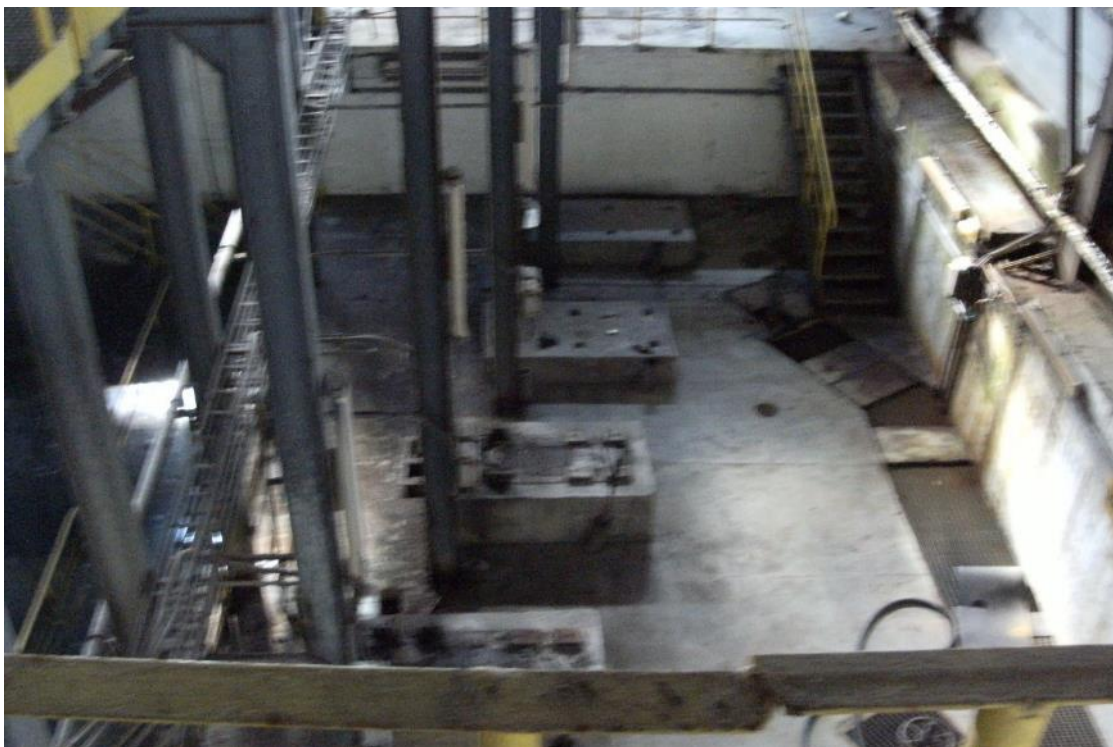
**Fot. 20 Budynek PB – widok wnętrza – strop części naziemnej**

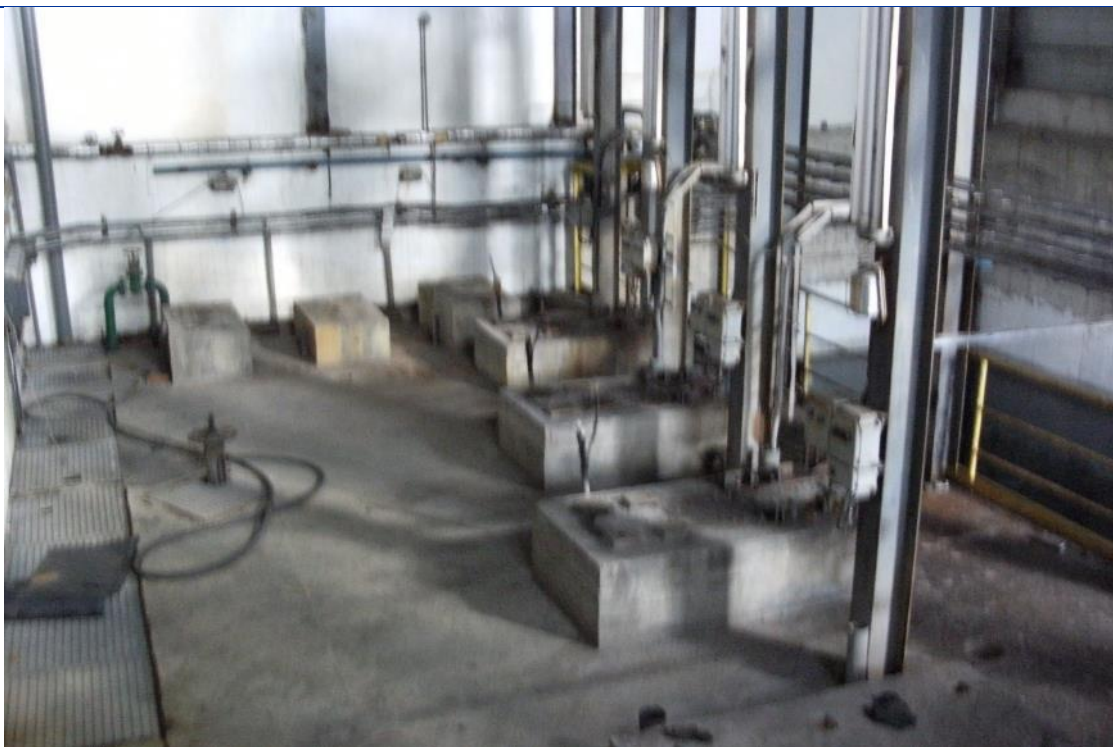
**Fot. 21 Budynek PB – widok wnętrza – strop części naziemnej**

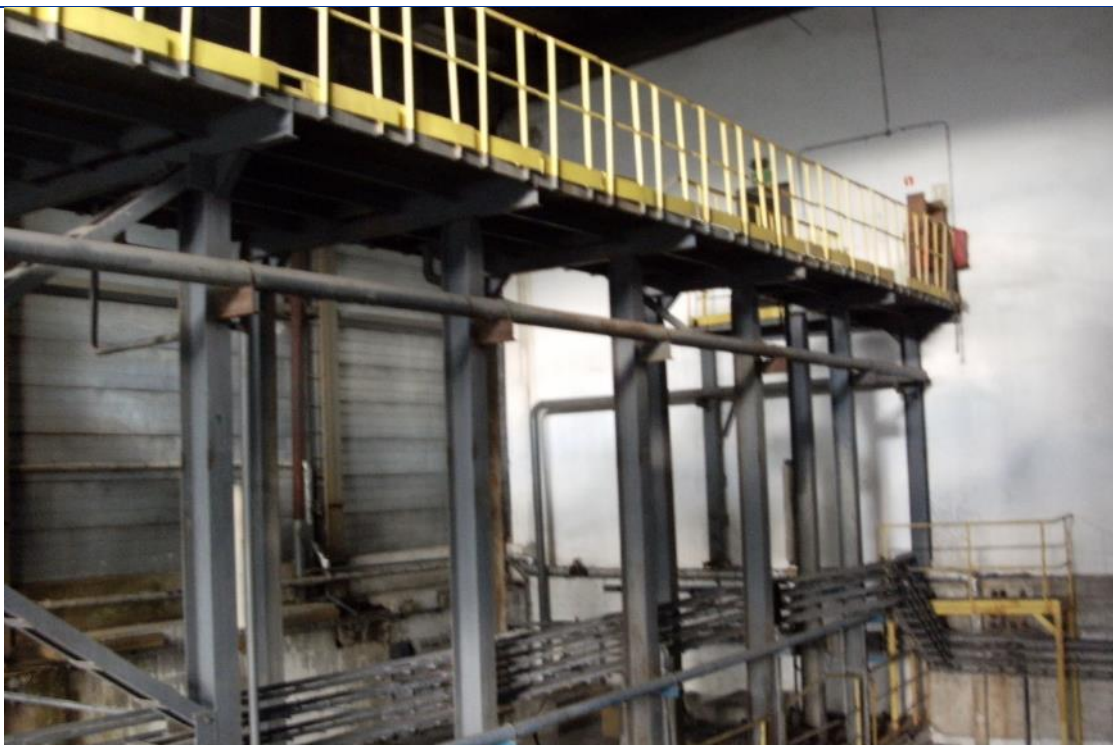
Konstrukcja stalowa wewnątrz budynku prezentująca się w dobrym stanie w odniesieniu do połączeń oraz powłok ochronnych elementów. Na zewnątrz naturalnie zniszczona z ogniskami korozji.

**Fot. 23 Budynek PB – widok wnętrza – konstrukcja pomostu technicznego**

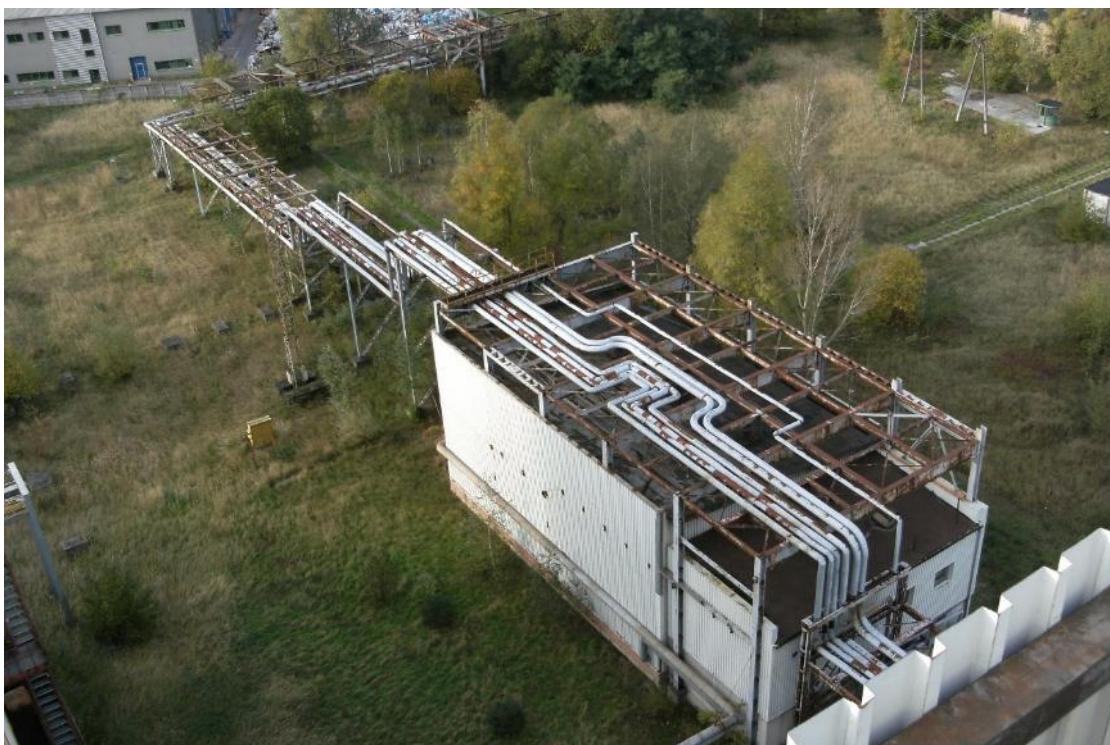
**Fot. 27 Budynek BRiNO - budynek rozdzielni i nastawni odpopielania (część niższa) oraz budynek Pompowni Bagrowej (część wyższa)**

Wnioski: Budynek rozdzielni i nastawni odpopielania jest obiektem zużytym funkcjonalnie, połączonym konstrukcyjnie z przepompownią bagrową. Z uwagi na specyficzną konstrukcję obiektu oraz bardzo małą przestrzeń użytkową, obiekt nie nadaje się do wykorzystania do innych celów, niż projektowano. Rekomenduje się w przyszłości rozbiórkę budynku rozdzielni i nastawni wraz z budynkiem pompowni bagrowej.

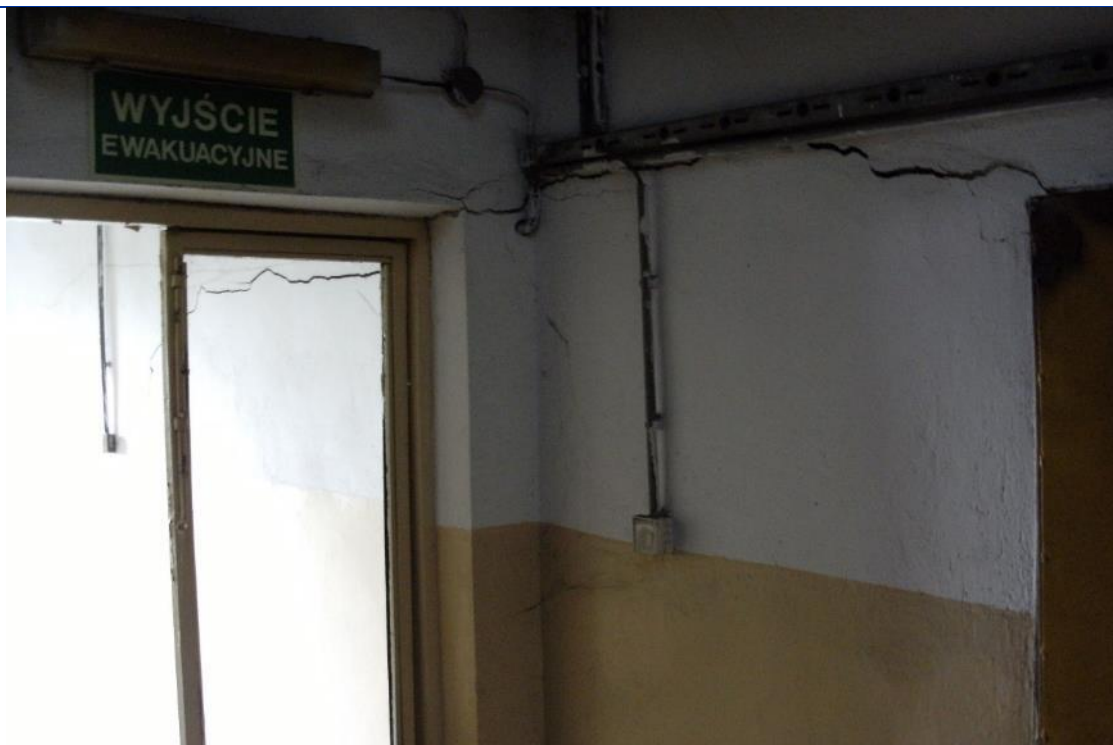
Konstrukcja ścian nośnych obiektu wykazuje ślady istotnych pęknięć i odkształceń na skutek nierównomiernego siadania konstrukcji pompowni bagrowej przylegającego do budynku rozdzielni i nastawni odpopielania. Jest to spowodowane zalaniem dolnej części budynku pompowni bagrowej wodą gruntową, która znacznie obciąża obiekt powodując wzrost nierównomiernych osiadań.

**Fot. 30 Budynek BRiNO - widok wnętrza – spękania ściany w korytarzu na parterze**

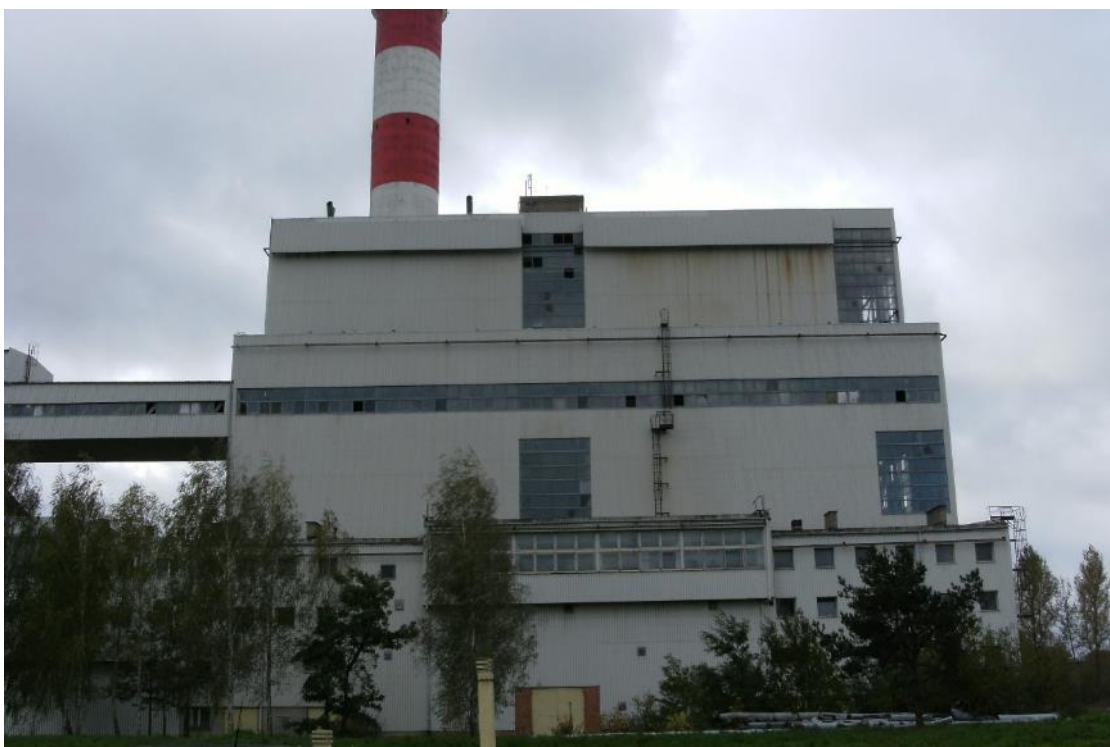
**Fot. 34 Budynek BGK – budynek główny kotłowni - widok na elewację północną**

według projektanta nie będą miały wystarczającej nośności. W obu proponowanych rozwiązaniach otrzymujemy obiekty eksploatacyjnie nieekonomiczne. Dodatkowo z przebudową w celu dostosowania do nowych zadań wiąże się rozbiórka przegród dachowych, ścian, stropów oraz rozbiórka istniejącego kotła. Rozbiórka i montaż nowych elementów spełniających wymagania norm i przepisów oraz elementów konstrukcyjnych jak wyżej (stropów) powoduje zwiększone koszty w stosunku do obiektu budowanego od nowa pod konkretne zadanie. W związku z powyższym przystosowanie budynku głównego kotłowni (o konstrukcji typowej dla obiektów energetycznych) do pełnienia podobnej funkcji w przyszłości nie jest możliwe w rozsądnie ekonomicznej cenie. Budynek nie nadaje się do przystosowania do celów magazynowych czy produkcyjnych. Rekomenduje się w przyszłości rozbiórkę budynku głównego kotłowni.

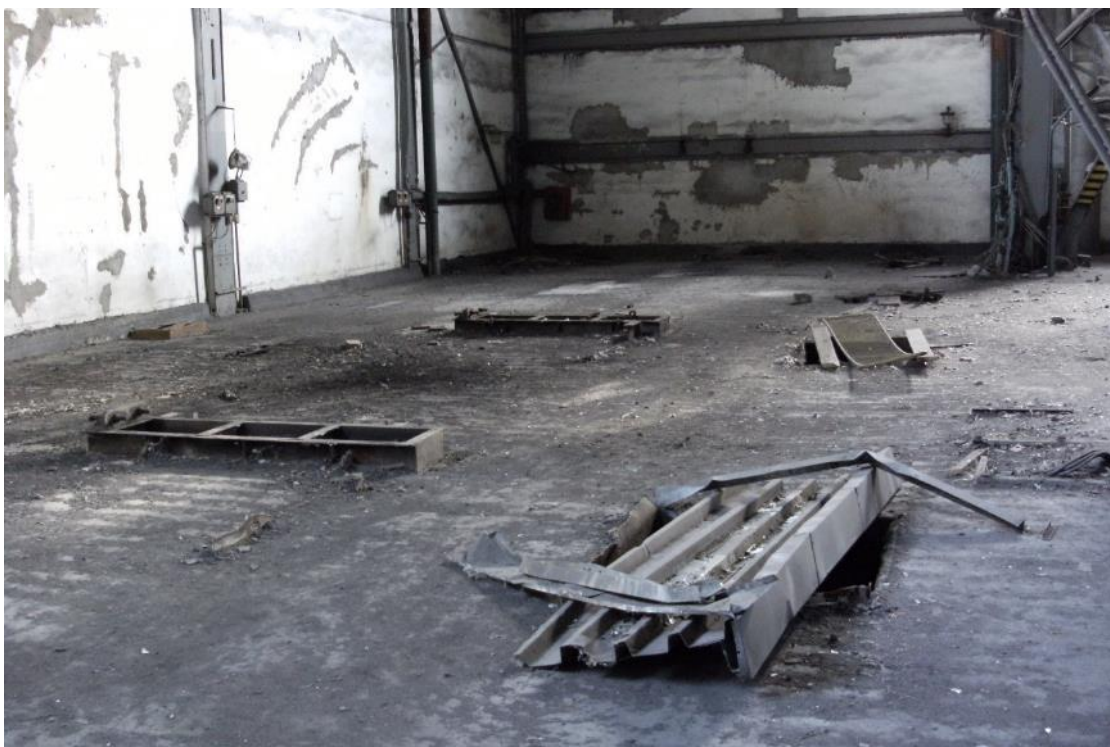
**Fot. 52 Budynek BGK – widok wnętrza I piętra – otwory technologiczne w stropie bez zabezpieczenia**

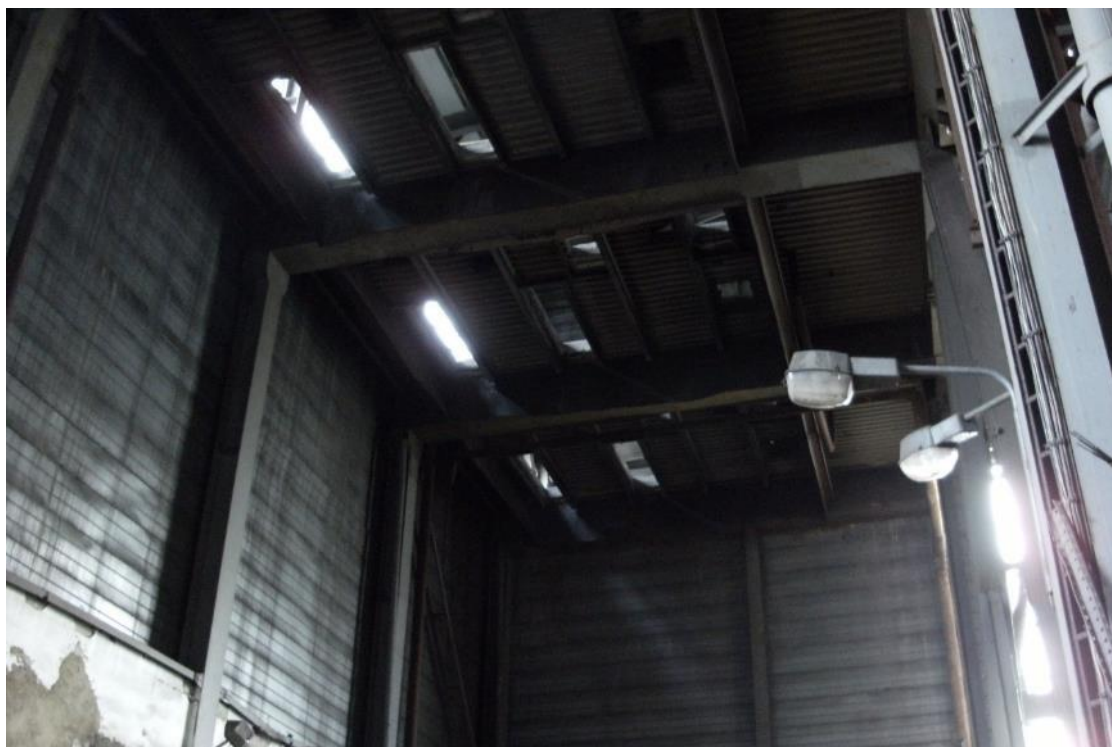
**Fot. 53 Budynek BGK – widok wnętrza I piętra na kondygnację wyższą z otworami technologicznymi**

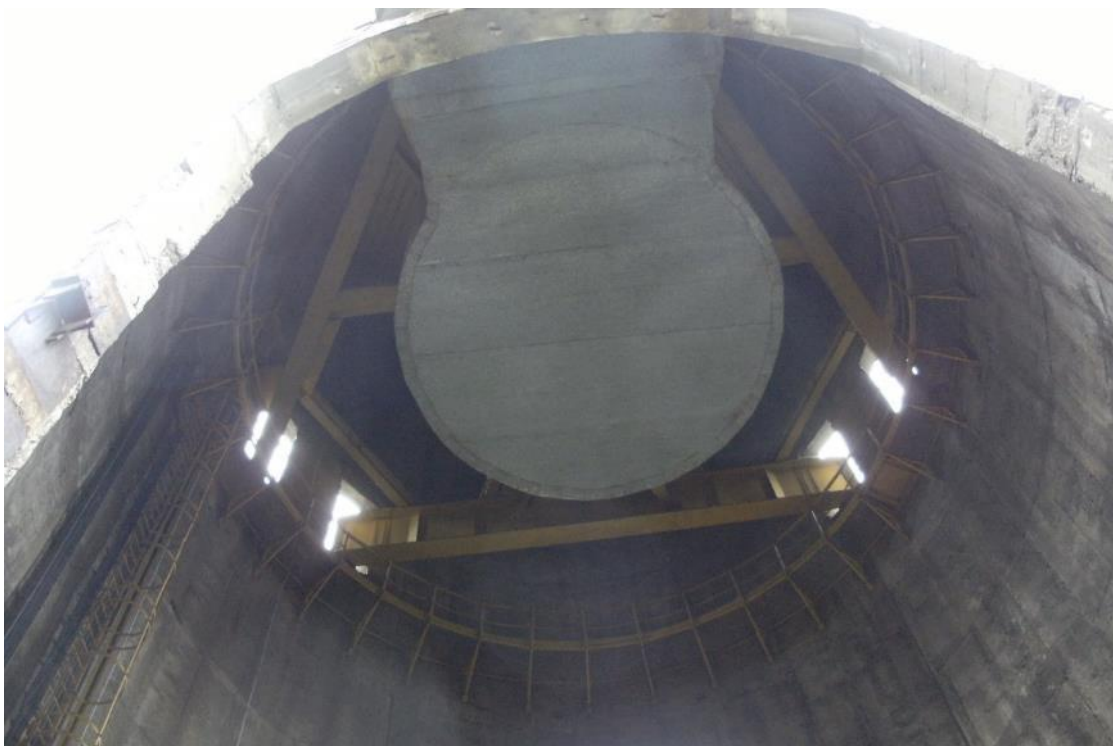
W trzonie komina tuż nad otworami czopucha pozioma bruzda o nieustalonym pochodzeniu. Konieczna dokładna inwentaryzacja w celu określenia jej wpływu na nośność konstrukcji. Konstrukcja żelbetowa podstawy komina narażona na stałą korozję wód opadowych. Beton pokryty rdzą z niezabezpieczonych prętów zbrojeniowych. Pomosty, drabiny, konstrukcje wsporcze z naniesionymi powłokami antykorozyjnymi. Ich stan wykazuje naturalne zniszczenie, lecz bez ognisk korozji. Powłoki malarskie na trzonie komina nie wykazują śladów złuszczenia. Trzon dymowy z blach spawanych nie wykazuje śladów korozji.

**Fot. 92 Komin żelbetowy – widok na przewód dymowy komina i konstrukcję wsporczą**

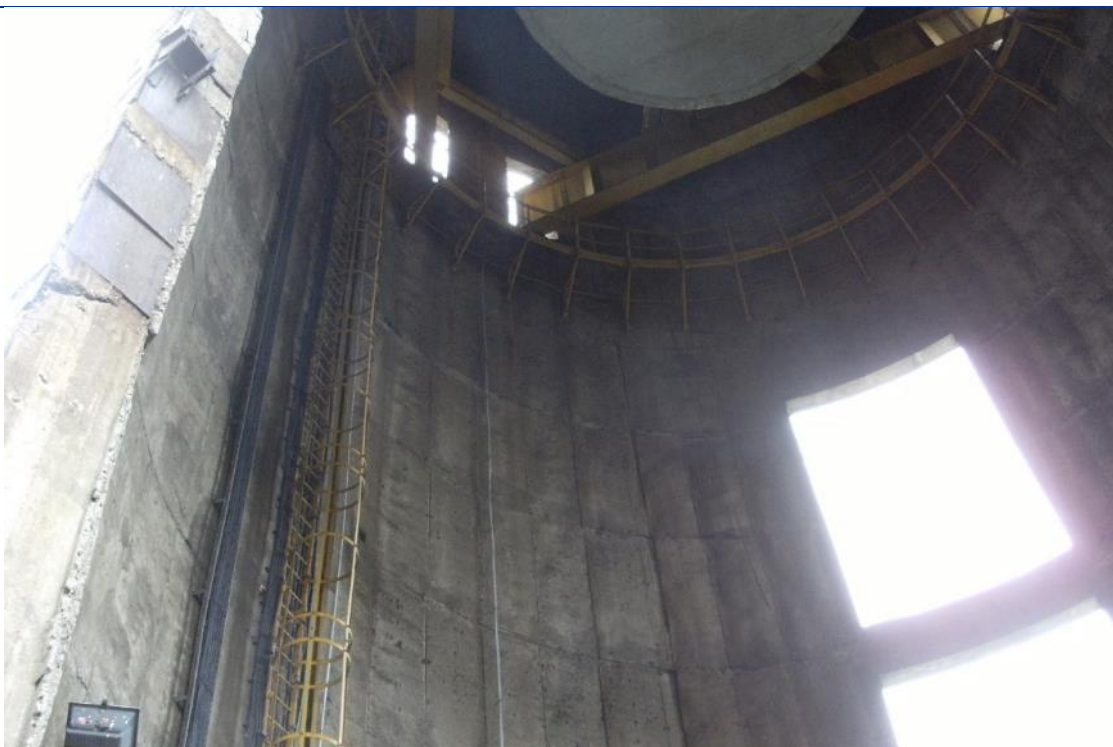
**Fot. 93 Komin żelbetowy – widok na konstrukcje wsporczą oraz otwory w trzonie komina**

Wnioski: Ze względów bezpieczeństwa rekomenduje się w rozbiórkę komina.

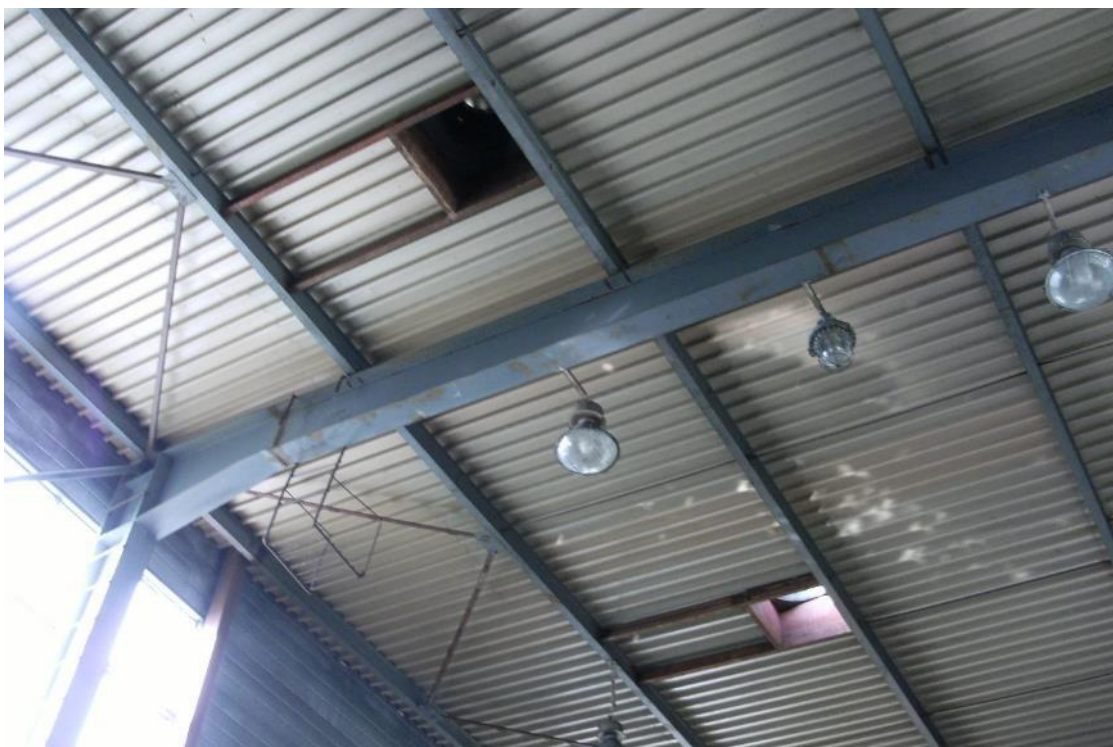
W konstrukcji budynku nie stwierdzono nadmiernych ugięć, przemieszczeń lub pęknięć głównych elementów konstrukcyjnych budynku, co świadczy o prawidłowej pracy konstrukcji budynku. Pokrycie dachowe z papy z uwagi na długą eksploatację pokrycie zniszczone, złuszczone nie spełniające swojej funkcji. Przecieki w dachu. Na elementach stalowych konstrukcji stwierdzono występowania rdzy spowodowane zużyciem pokrycia antykorozyjnego oraz brakiem konserwacji. Suwnica silnie skorodowana i bez wymaganych badań okresowych. Stropy zniszczone wieloletnią eksploatacją w środowisku silnie zapyłonym. Drugorzędne konstrukcje stalowe jak klatki schodowe ze zniszczoną i wytartą powłoką antykorozyjną. Brak wielu szyb w elewacji budynku. Konstrukcja wsporcza budynku silnie skorodowana.

**Fot. 102 Wieża nawęglania – widok wnętrza na konstrukcję dachu**

**Wniosek:** Budynek o konstrukcji typowej, wynikającej z pełnionej funkcji w energetyce (transport węgla do budynku głównego kotłowni). Mógłby zostać przystosowany w rozsądnie ekonomicznej cenie do pełnienia podobnej funkcji w przyszłości, lecz z uwagi na wskazanie rozbiórki pozostałych obiektów elektrociepłowni nie przewiduje się zapotrzebowania na takie wykorzystanie obiektu. Budynek nie nadaje się do przystosowania do celów magazynowych, czy produkcyjnych z powodów ekonomicznych i technologicznych. Wysokie koszty wynikają z konieczności przebudowy przegród zewnętrznych dachu i ścian, budowy instalacji HVAC i innych oraz przystosowanie konstrukcji do nowej funkcji poprzez wydzielenie dodatkowych poziomów oraz budowę nowego transportu pionowego w postaci windy towarowej. W zamian otrzymamy budynek smukły, o małej powierzchni np. produkcyjnej lub magazynowej i utrudnionym dostępie z zewnątrz np. pojazdów z surowcami. Możliwe jest również niespełnienie wymagań przeciwpożarowych obiektu zgodnie z projektowaną klasyfikacją z uwagi na konstrukcję i wymagania związane z ewakuacją. Rekomenduje się w przyszłości rozbiórkę budynku wieży nawęglania.

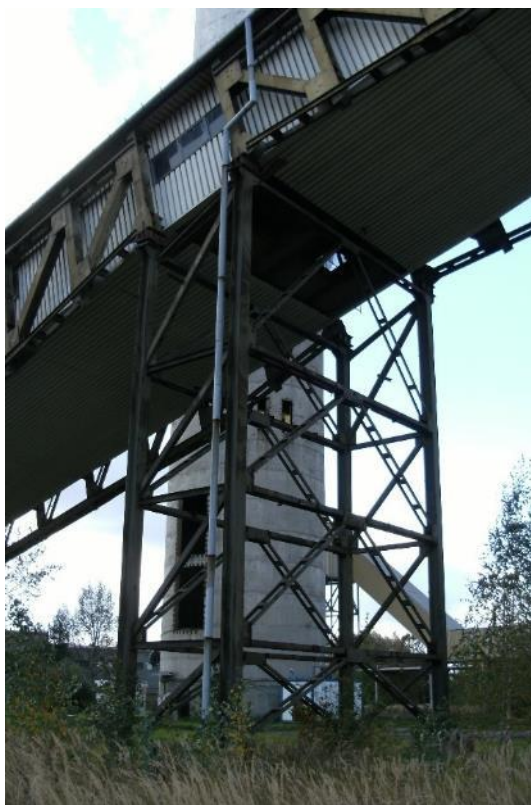
**Fot. 107 Przenośnik węgla – widok na most nr 4 podpora pośrednia**

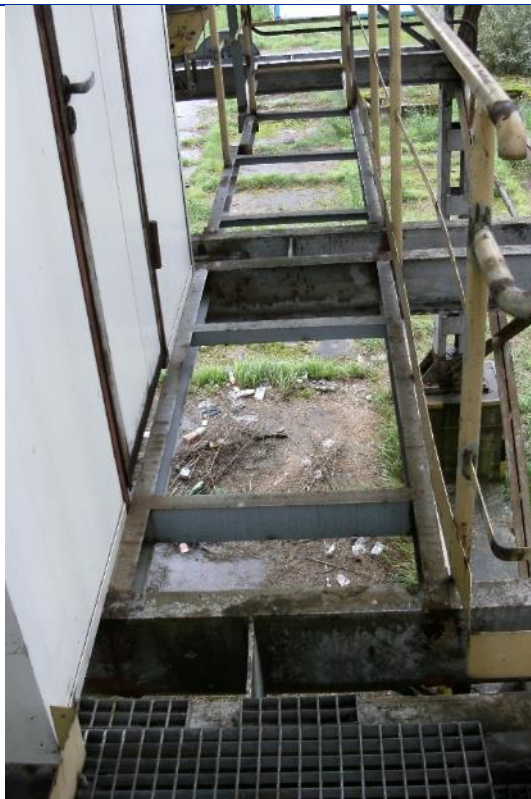
**Fot. 139 Silosy – widok na brakujące podesty na poziomie 1**

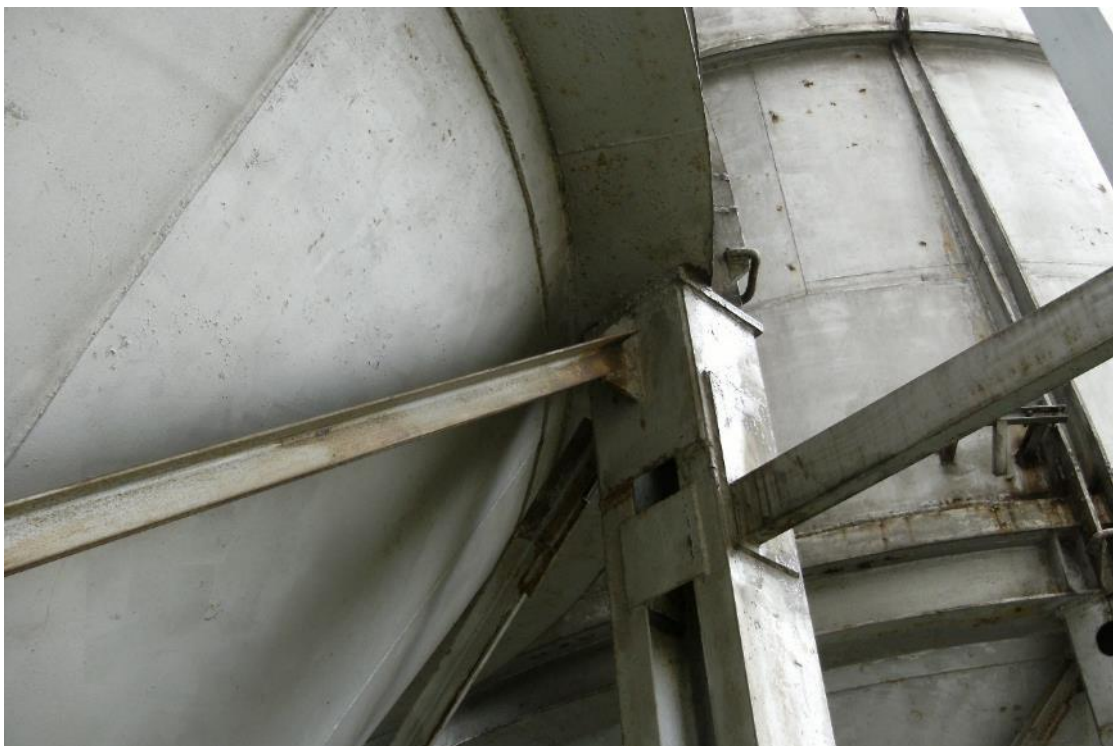
**Fot. 140 Silosy – widok na węzeł podpory silosu**

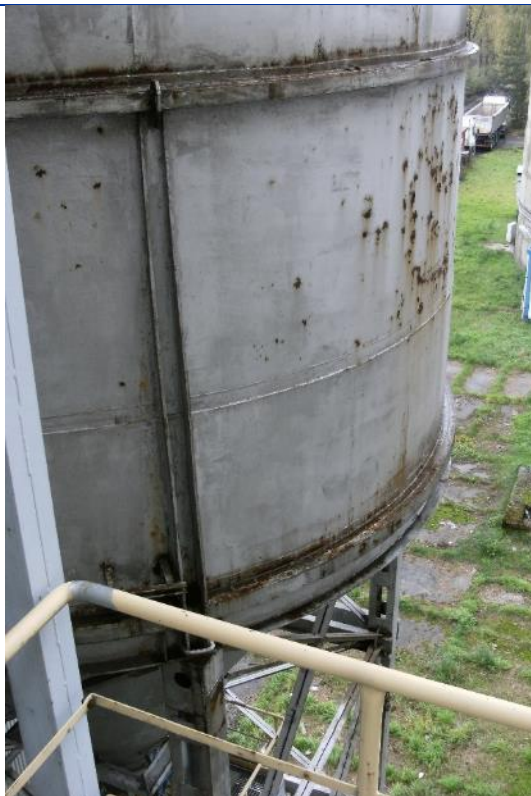
Zadaszenie pomostu nad przenośnikiem naturalnie zniszczone lecz bez ognisk korozyjnych. Konstrukcja nośna zadaszenia, belki wciągnika oraz pomosty skorodowana. Płaszcz górny silosów wraz z balustradami oraz włazami silnie skorodowana. Płaszcz boczny silosów oraz pasów wzmocniających skorodowany lecz nie tak mocno jak płaszcz górny. Na płaszczu zbiornika nie zauważono deformacji z przeciążenia lub nieprawidłowej eksploatacji. Konstrukcja wsporcza silosów skorodowana, ogniska korozji widoczne na powierzchni całych elementów a szczególnie węzłach i fundamentowaniu. Na pomostach na poziomie dolnym brak krat pomostowych. Balustrady z bortnicami zardzewiałe szczególnie w miejscach przeróbek na budowie oraz łącznikach śrubowych. Fundamenty z cokołami okute i pomalowane. Na powierzchni betonów cokołów ślady zamszenia, beton zawilgocony nie zabezpieczony antykorozyjnie.

**Fot. 141 Silosy – widok na płaszcz silosu**

Wnioski: Obiekty po remoncie mogą być użytkowane zgodnie z ich przeznaczeniem. Jednak z uwagi na duże gabaryty niemożliwe jest przewiezienie w całości silosów na ewentualną nową lokalizację. Koszty demontażu silosów, ich renowacji, transportu i ponownego montażu mogą być większe od kompletnej dostawy nowego urządzenia na planowane miejsce. Dodatkowo konstrukcja obiektów ma określone gabaryty oraz pojemność i może służyć do przechowywania substancji lekkich jak popioły, co nie jest materiałem powszechnie stosowanym poza elektrociepłowniami. Z uwagi na fakt, iż elektrociepłownie posiadają odpowiednią technologię składowania popiołów zapotrzebowanie na tego typu obiekty na rynku wtórnym jest raczej nikłe. Z uwagi na ograniczenia technologiczne i aspekt ekonomiczny rekomenduje się w przyszłości rozbiórkę silosów.

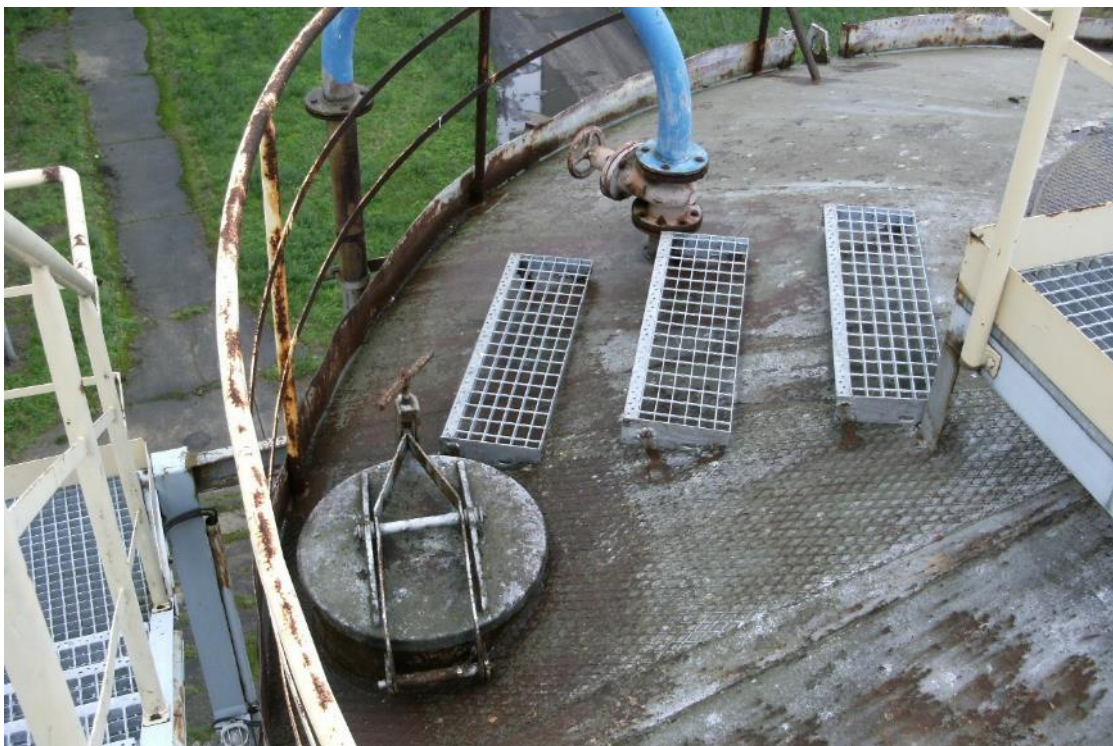
**Fot. 142 Silosy – widok na płaszcz górnego silosu**

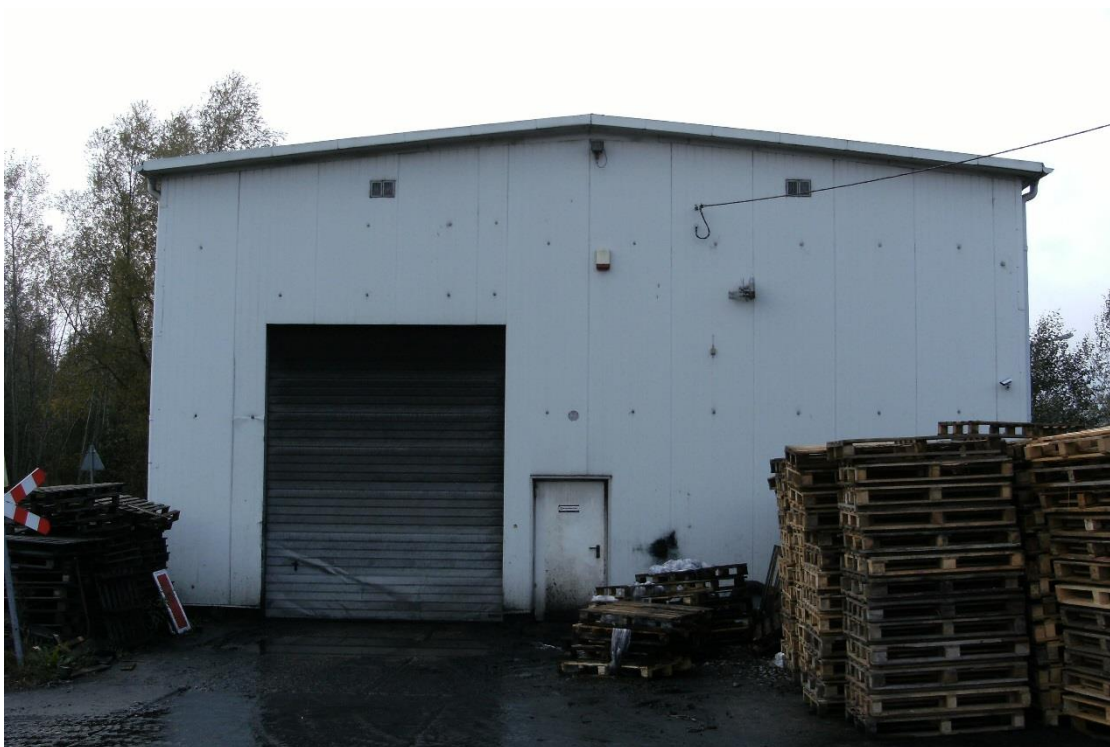
Brama rolowana, drzwi oraz stolarka okienna bez oznak korozji. Brama lekko zdeformowana przez pojazdy, lecz spełniająca swoją funkcję. Okna szczelne, kompletne.

**Fot. 144 Budynek magazynowy – elewacja wschodnia z widocznymi zdeformowanymi panelami bramy.**

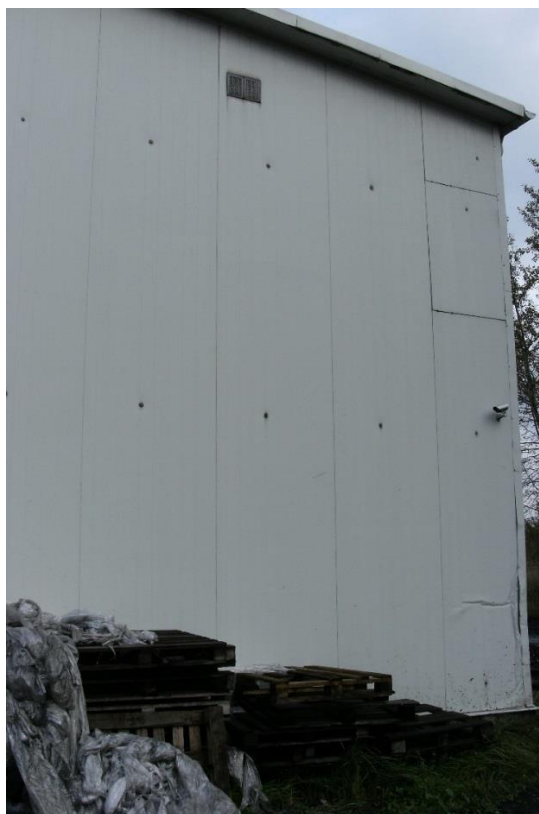
Nie stwierdzono nadmiernych deformacji całościowych wskazujących na nieprawidłową pracę konstrukcji obiektu. Ściany osłonowe oraz dach budynku nie noszą śladów korozji. Miejscowo przebarwienia w miejscach łączników oraz przejść przez ściany. Generalnie ściany oraz dach równe, proste oraz szczelne. Z uwagi na prowadzoną działalność i ruch pojazdów widłowych niektóre panele ściennie uderzone powodując zgniecenie blachy osłonowej i rdzenia lub wybrzuszenia na fragmencie.

**Fot. 148 Budynek magazynowy – elewacja zachodnia z widocznym zdeformowanym panelem narożnym.**
